Zeitkritische Untersuchung und Prüfung eines Betonfertigteilträgers mit Hilfe der Ultraschall-Impulsgeschwindigkeit (UPV)

In dieser Fallstudie wird ein Projekt vorgestellt, das Durability Engineers für ihren Kunden IHC Construction und Chicago Testing Lab durchgeführt hat.

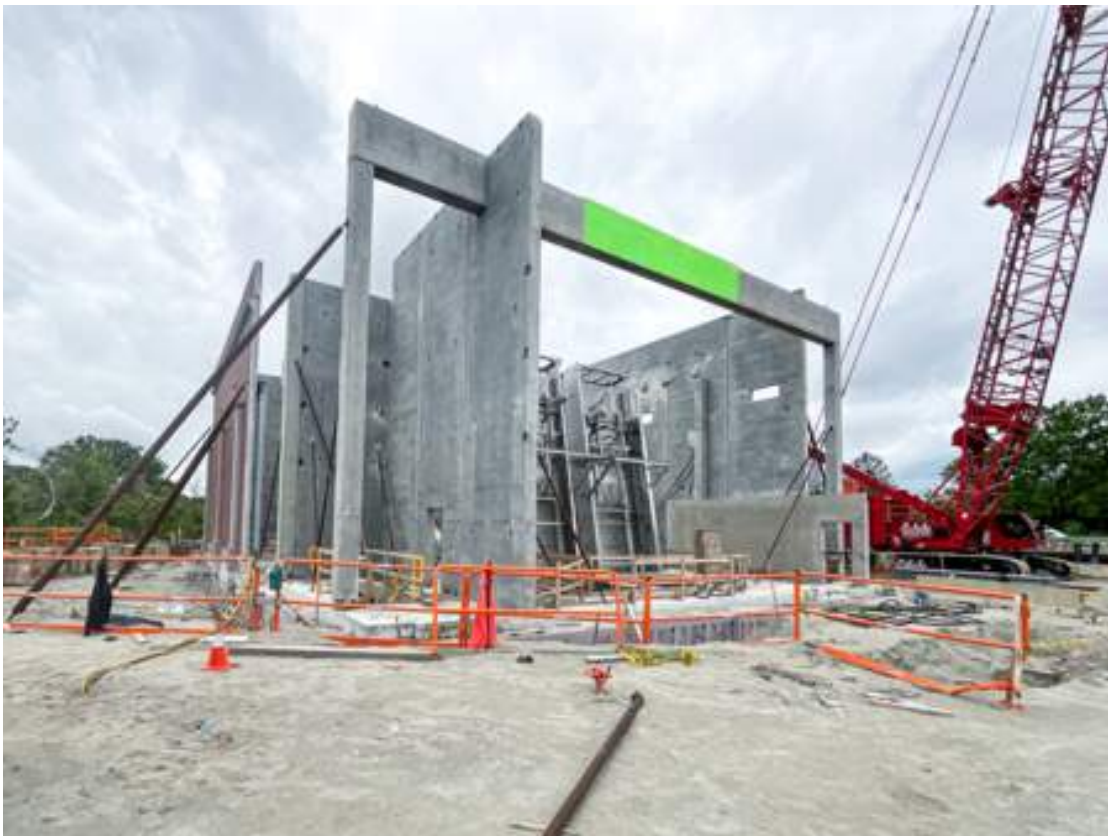
Der von Durability Engineers für diese Untersuchung gewählte Ansatz, gepaart mit den Echtzeit-Auswertungsmöglichkeiten der Screening Eagle-Ausrüstung, gab dem Kunden und IDOT das Vertrauen, mit dem Bau fortzufahren. Der zerstörungsfreie Ansatz verminderte die Notwendigkeit einer zerstörenden Laboruntersuchung und sparte Zeit und Geld für die Reparatur bzw. den Austausch des Fertigteilträgers und die sichere Wiederaufnahme der Bauarbeiten unter Einhaltung des ursprünglichen Zeitplans und Budgets.
