Étude et essais critiques d'une poutre en béton préfabriqué à l'aide de la vitesse d'impulsion ultrasonique (UPV)

Vue d'ensemble

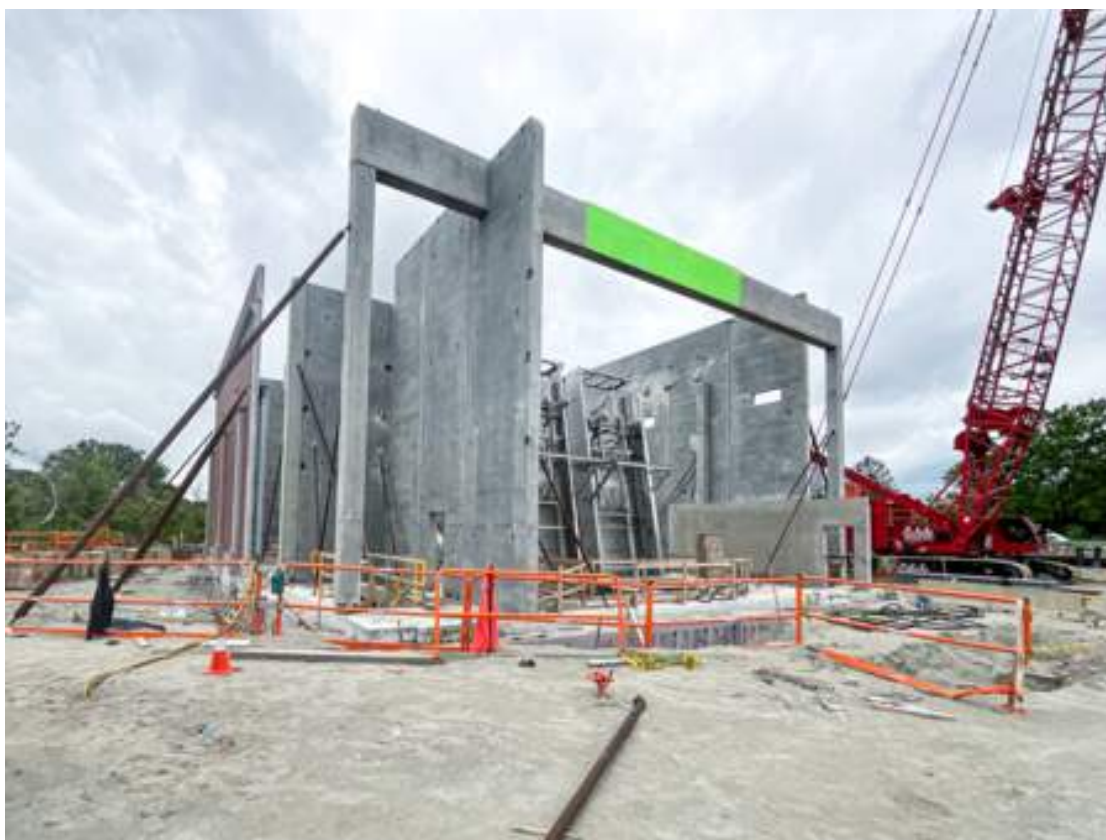
L'approche adoptée par Durability Engineers pour cette étude, associée aux capacités d'interprétation en temps réel de l'équipement de Screening Eagle, a donné au client et à IDOT la confiance nécessaire pour poursuivre la construction. L'approche non destructive a permis d'éviter les essais destructifs en laboratoire, ce qui a permis de gagner du temps et de l'argent pour réparer/remplacer la poutre préfabriquée et reprendre la construction en toute sécurité, tout en respectant le calendrier et le budget d'origine.
