Como utilizar o GPR e os ultra-sons para verificar os pontos de infiltração de novos túneis?

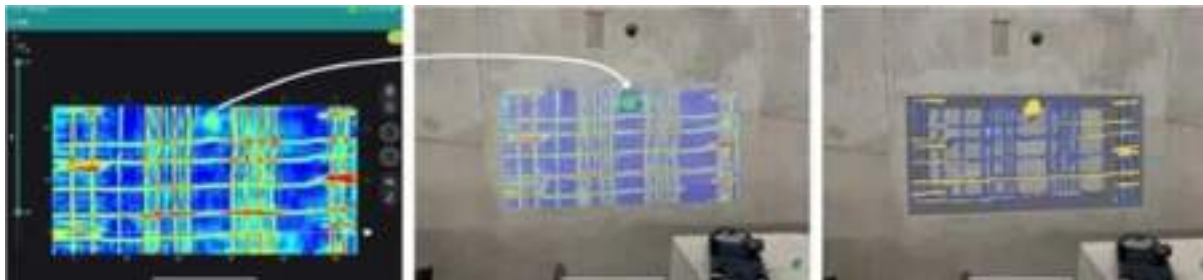
Area Scan Results of GP8100 GPR

A julgar pelo diagrama da secção transversal do radar, a forma hiperbólica invertida na profundidade de 7 ~ 13 cm (moldura azul) é causada principalmente pela reflexão do sinal da malha de aço de camada dupla. A uma profundidade de cerca de 60 cm (linha amarela), o sinal contínuo de reflexão da placa é causado principalmente pela reflexão do sinal do ramo inicial do betão (espessura da laje). Não há nenhum sinal óbvio rico em água entre a profundidade da barra de aço e a placa de base.

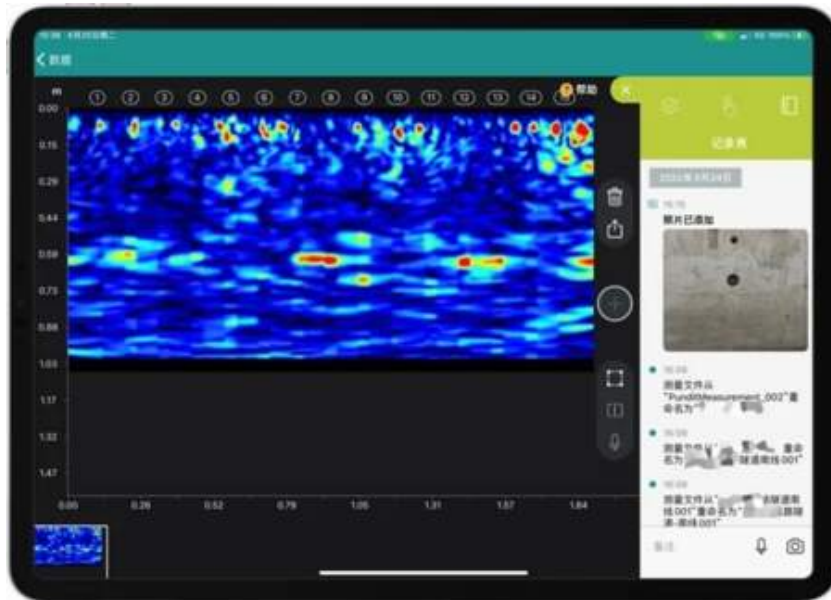
PD8050 Linear Scan Results

Analisando a vista linear GP8100 (à esquerda) e a vista linear PD8050 (à direita), podemos ver o sinal de reforço superficial e o sinal contínuo da placa de base de apoio inicial à profundidade de 60 cm, e não existe uma área óbvia rica em água entre o reforço e a placa de base. Em resumo, a qualidade de construção da área A pode ser avaliada preliminarmente, e não há infiltração óbvia de água.

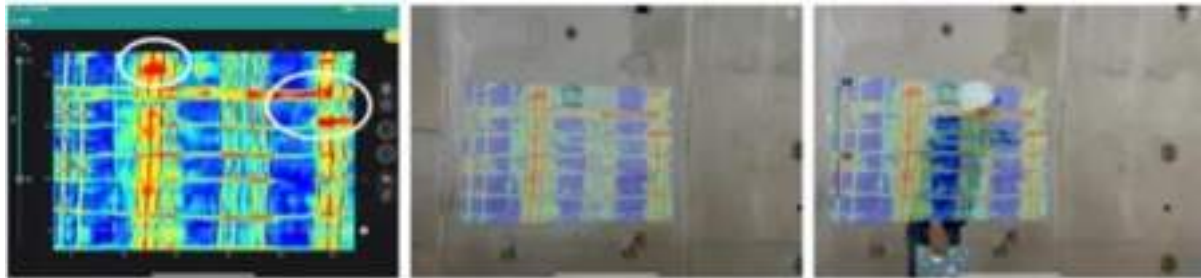
GP8100 Area Scan Results

A esquerda é uma vista de secção da 8ª linha na Área B e a direita é uma vista de secção da 9ª linha na Área A. Da comparação dos dois mapas, não há enriquecimento de água ou infiltração na área A, e há um sinal óbvio de enriquecimento de água entre a barra de aço e o chão na área B.

Através da observação da estrutura de radar AR na Zona B, verifica-se também que existe um sinal óbvio de riqueza de água e a possibilidade de infiltração de água entre a barra de aço e a placa de fundo (mostrada no círculo vermelho à esquerda). De seguida, utilizamos a PD8050 para encontrar a razão da infiltração de água nesta área.
