Verhinderung des Einsturzes von Betonbalkonen durch zerstörungsfreie Prüfung

Entdecken Sie die entscheidenden Faktoren, die sich auf die strukturelle Integrität von Balkonen auswirken, und erfahren Sie, wie Sie diese effektiv bewerten können.

Wie man die Sicherheit von Betonbalkonen mit NDT prüft

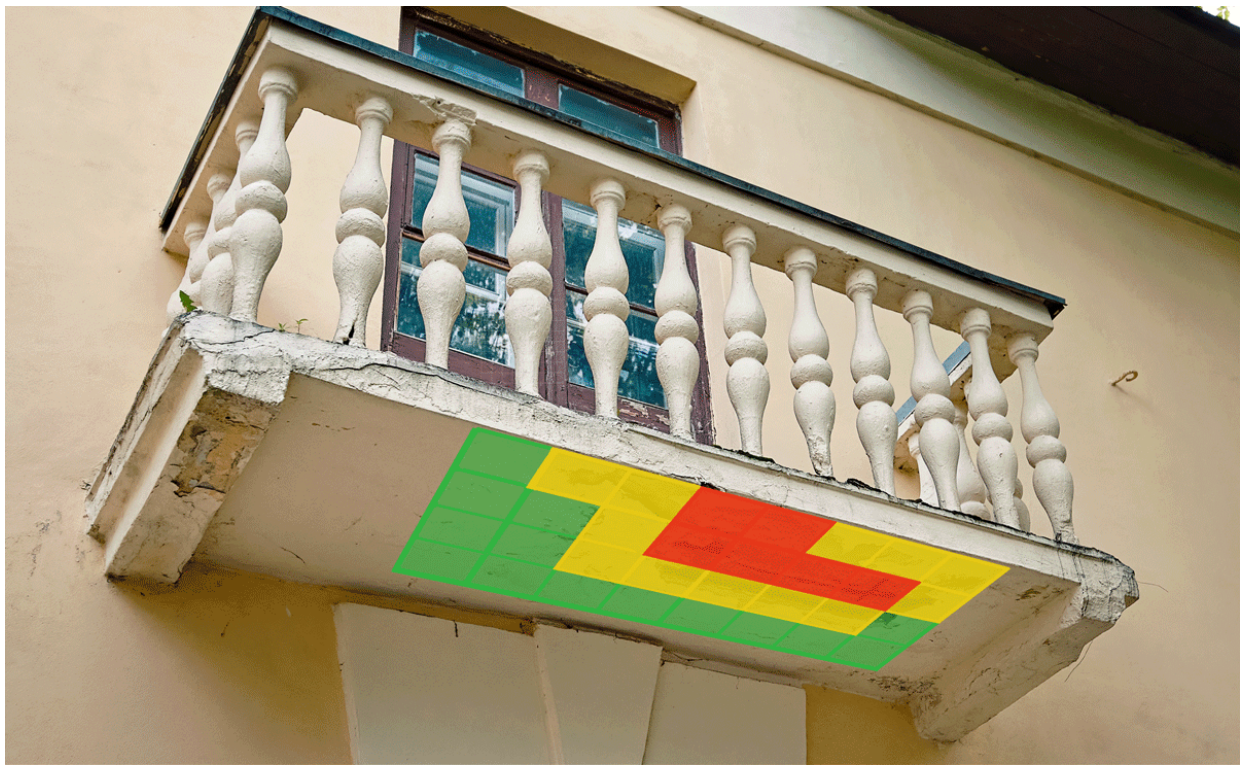
Uniformity & Strength Testing
 Pundit Ultrasonic Imaging
 Schmidt Rebound Hammers

Corrosion Assessment
 Profometer Corrosion Potential Sensor

Rebar Cover & Diameter Assessment
 Profometer Cover Meters

Object Mapping
 Proceq GPR Concrete Scanners

Thickness Testing
 Pundit Integrity tester
 Pundit Ultrasonic Imaging
