# Prevención del derrumbe de balcones de hormigón mediante ensayos no destructivos

Descubra los factores cruciales que afectan a la integridad estructural de los balcones y cómo evaluarlos eficazmente.

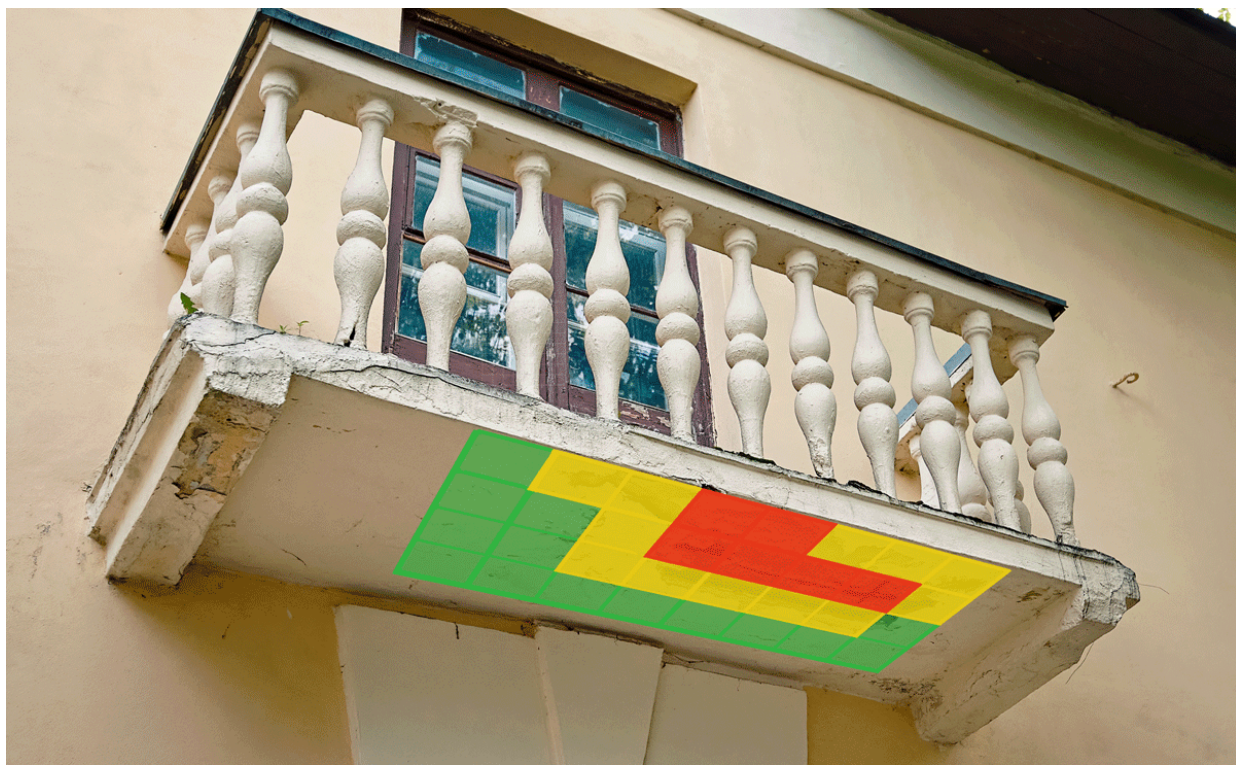
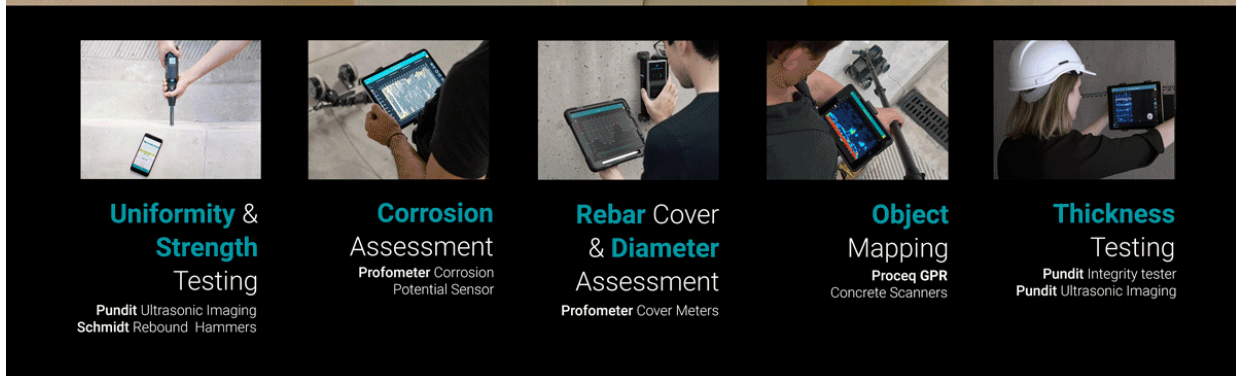
**Uniformity & Strength Testing**  
Pundit Ultrasonic Imaging  
Schmidt Rebound Hammers

**Corrosion Assessment**  
Profometer Corrosion Potential Sensor

**Rebar Cover & Diameter Assessment**  
Profometer Cover Meters

**Object Mapping**  
Proceq GPR  
Concrete Scanners

**Thickness Testing**  
Pundit Integrity tester  
Pundit Ultrasonic Imaging
