Prevención del derrumbe de balcones de hormigón mediante ensayos no destructivos

Descubra los factores cruciales que afectan a la integridad estructural de los balcones y cómo evaluarlos eficazmente.

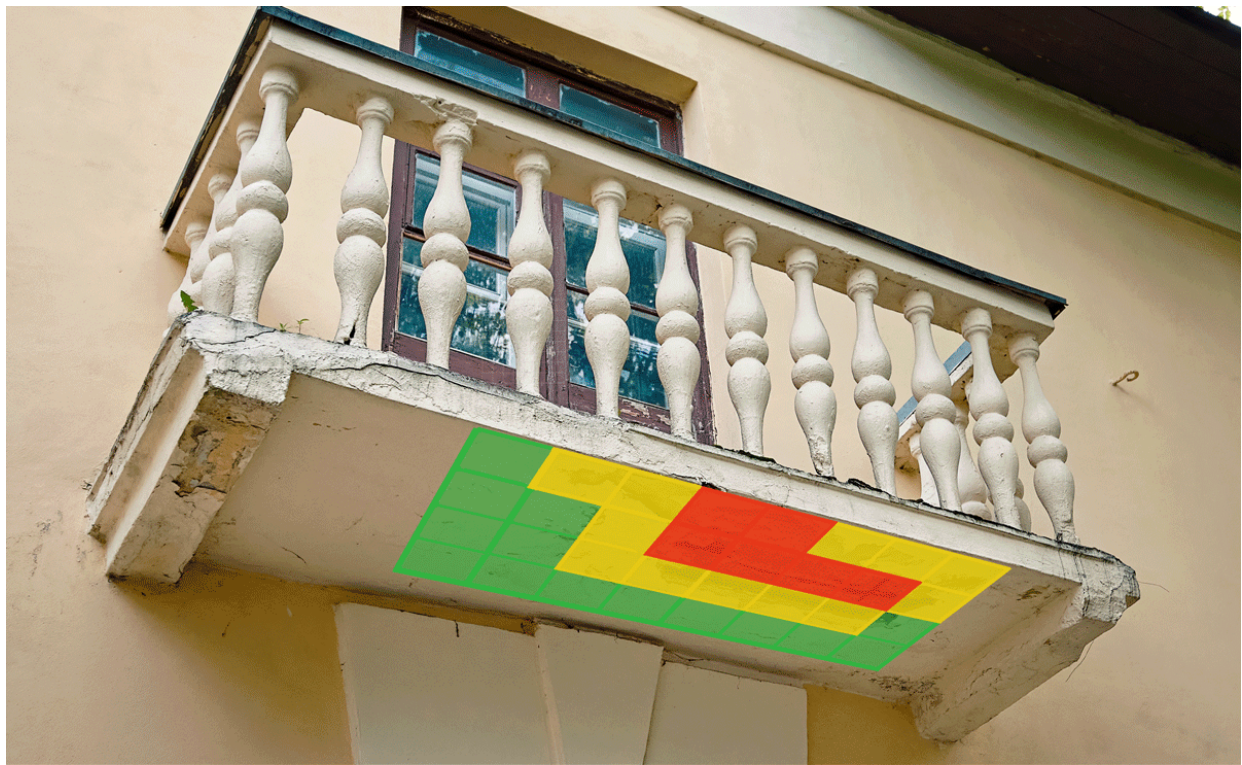
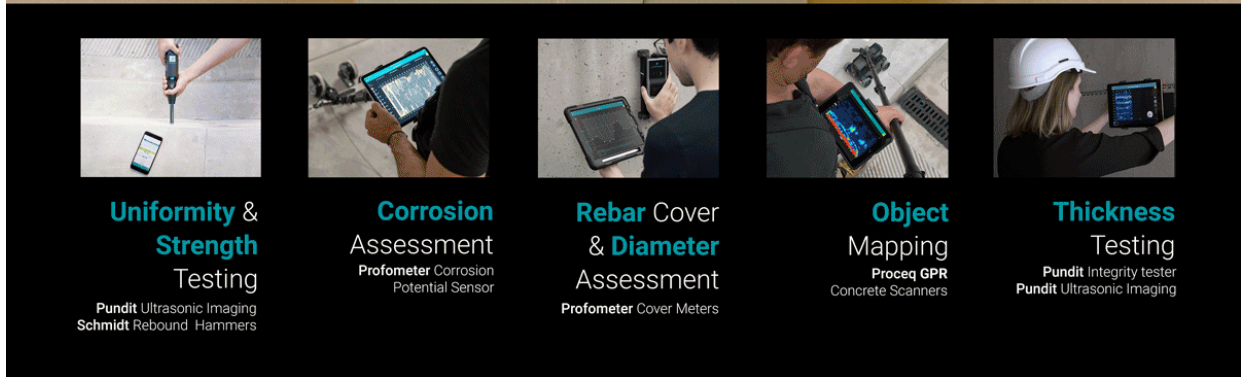
Uniformity & Strength Testing
 Pundit Ultrasonic Imaging
 Schmidt Rebound Hammers

Corrosion Assessment
 Profometer Corrosion Potential Sensor

Rebar Cover & Diameter Assessment
 Profometer Cover Meters

Object Mapping
 Proceq GPR
 Concrete Scanners

Thickness Testing
 Pundit Integrity tester
 Pundit Ultrasonic Imaging
