Identificar y caracterizar Defectos en componentes forjados como rotores de turbinas de gas

Esta nota de aplicación describe cómo inspeccionar rotores de turbinas de gas con ultrasonidos.

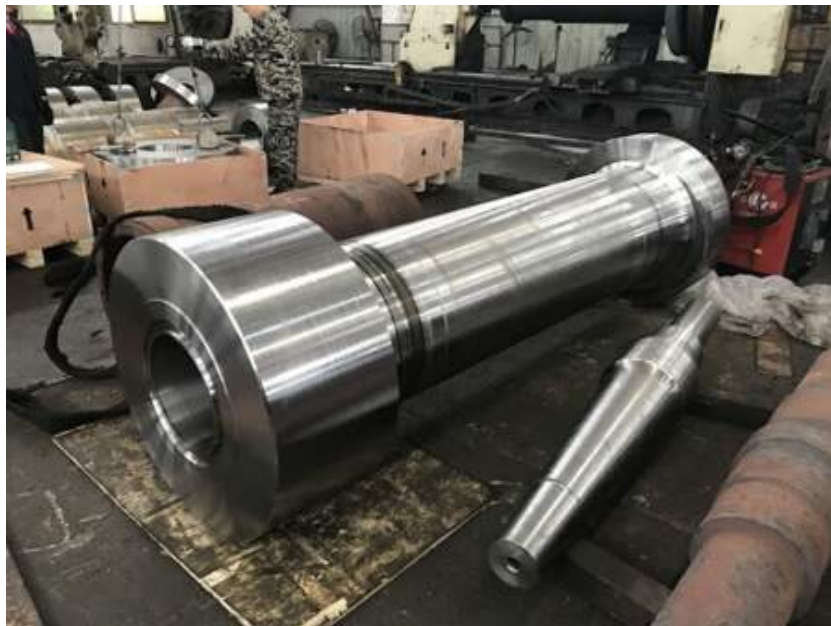
De acuerdo con la tabla que figura en la norma, el técnico deberá ser capaz de identificar discontinuidades aisladas y discontinuidades agrupadas.

La microestructura del material y el grosor pueden influir en la inspección por ultrasonidos, por lo que es importante disponer de una buena relación señal/ruido para identificar discontinuidades agrupadas y discontinuidades aisladas.
