# Évaluation des dommages causés par le feu aux structures en acier

## Appareils d'essai de dureté des métaux dans l'évaluation des dommages causés par le feu

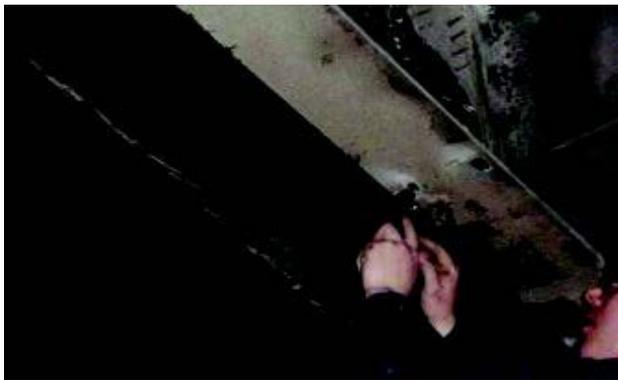
À la suite d'un incendie suspect survenu pendant la construction de l'école, des inspections visuelles ont suggéré une déformation potentielle d'une poutre d'acier. Cependant, l'incertitude persistait quant à l'étendue des dommages causés par l'incendie.
