Come ispezionare gli elementi prefabbricati in calcestruzzo con una foratura minima

Valutare la stuccatura dei giunti negli edifici prefabbricati in calcestruzzo

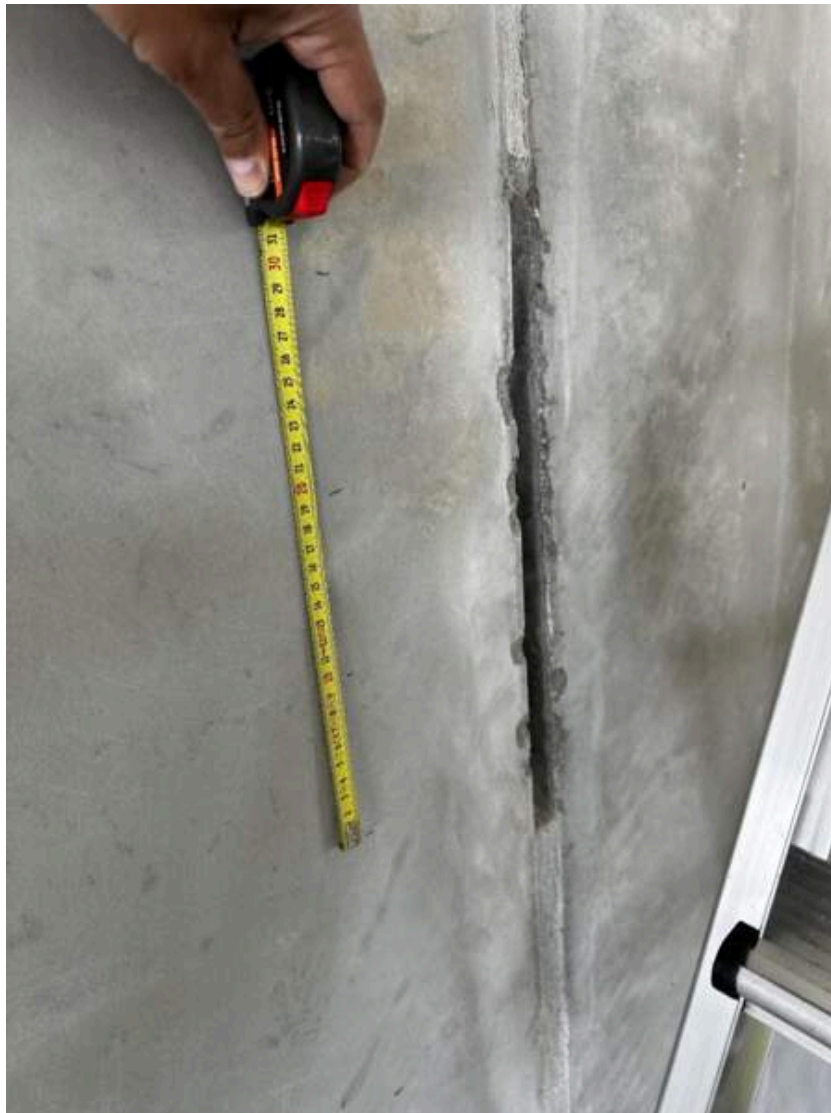
Voiding found over a 30cm length (they didn't break out the entire length of the void. Total length of voided joint section was estimated at 45cm)

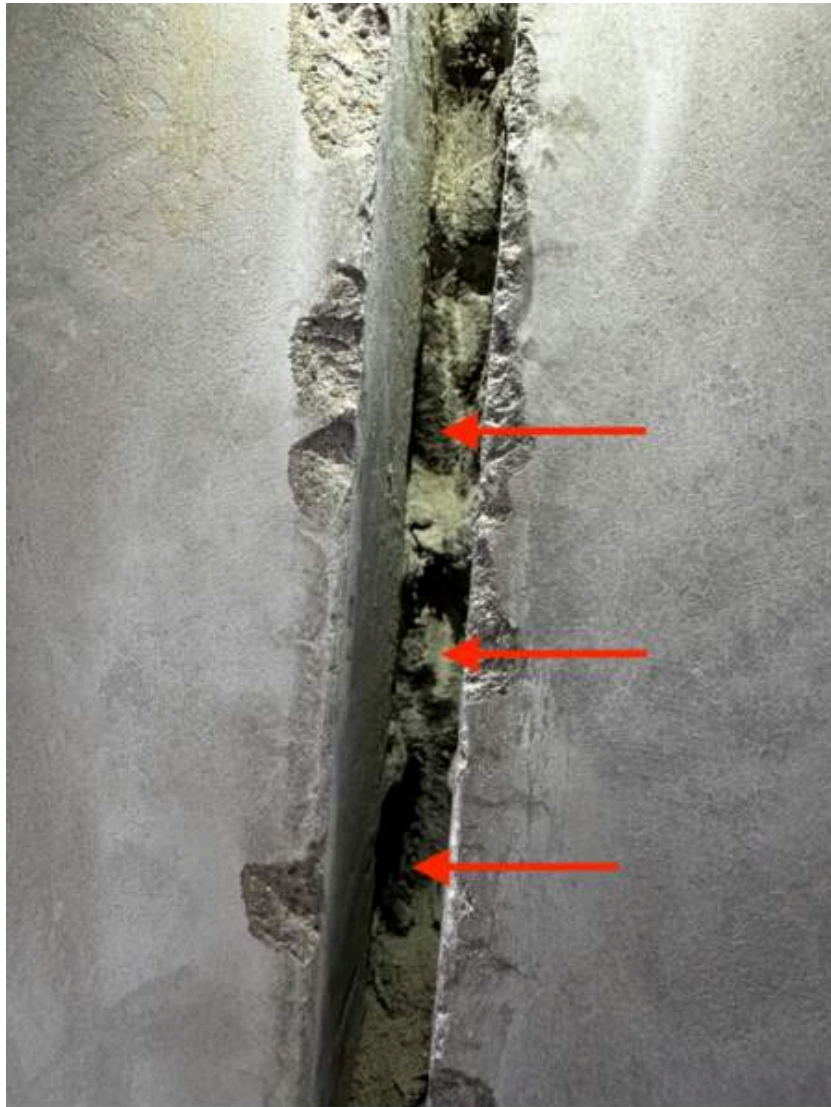
First scan location was voided in joint where red arrows are

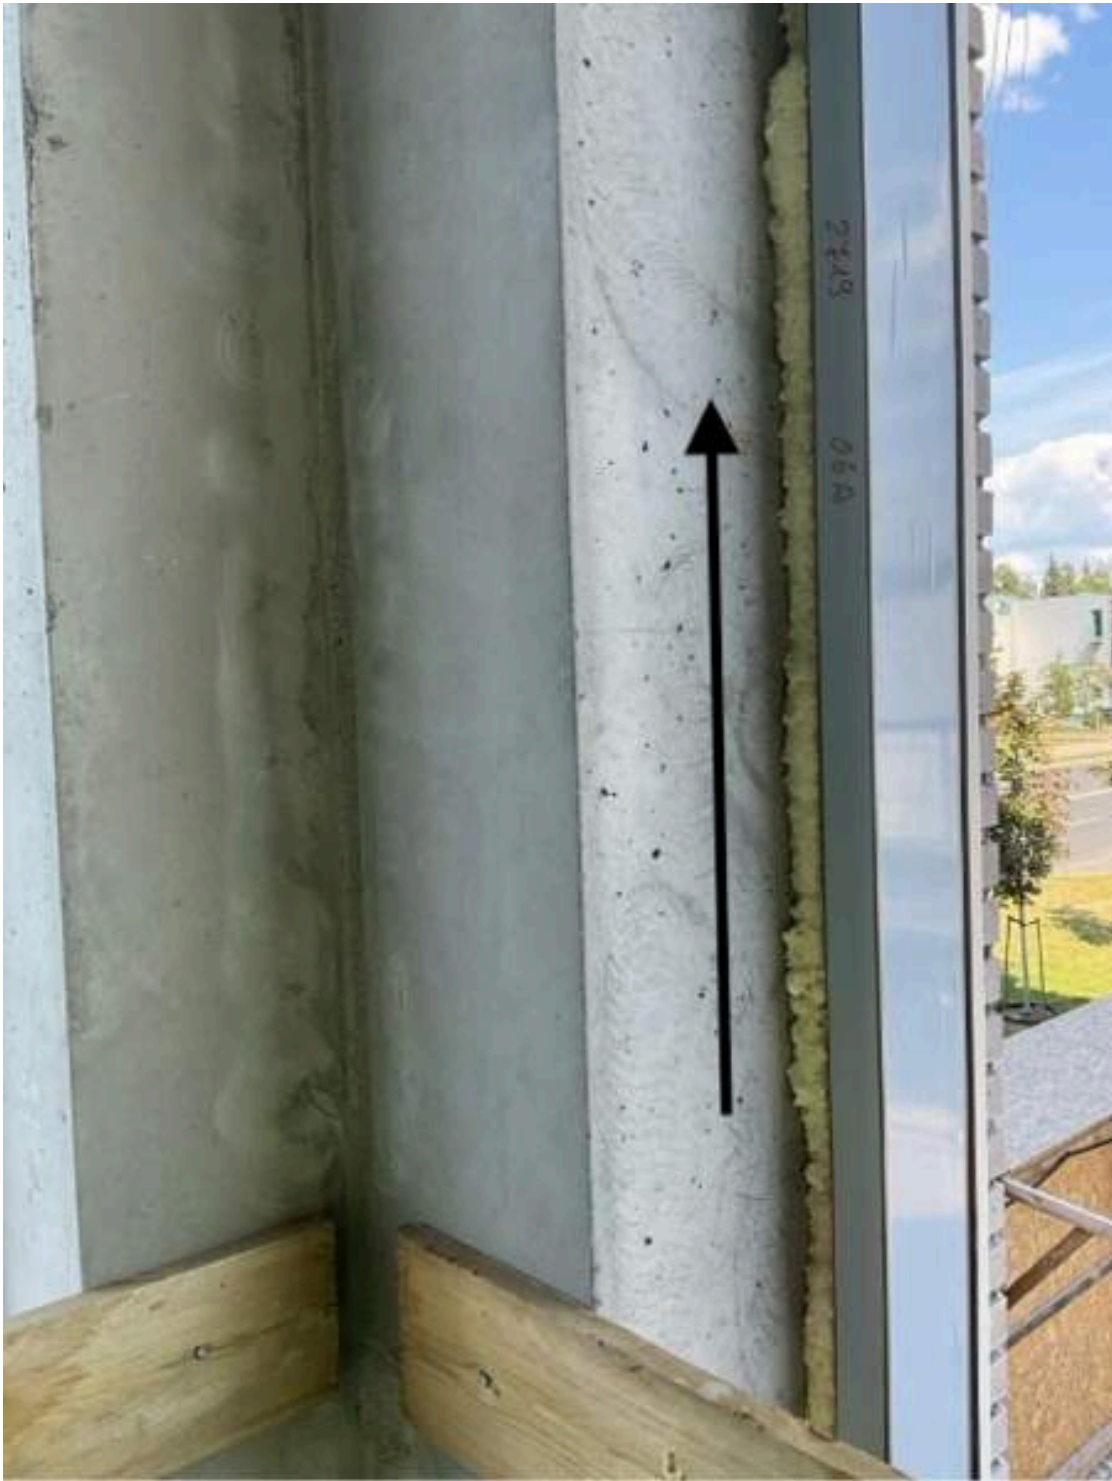
È stata eseguita una scansione lineare con il PD8050 sui giunti d'angolo della finestra per ispezionare la stuccatura.

The black arrow shows the direction of the scan along the window reveal.
