Prevenire il crollo di balconi in calcestruzzo con i test non distruttivi

Scoprite i fattori cruciali che influenzano l'integrità strutturale dei balconi e come valutarli in modo efficace

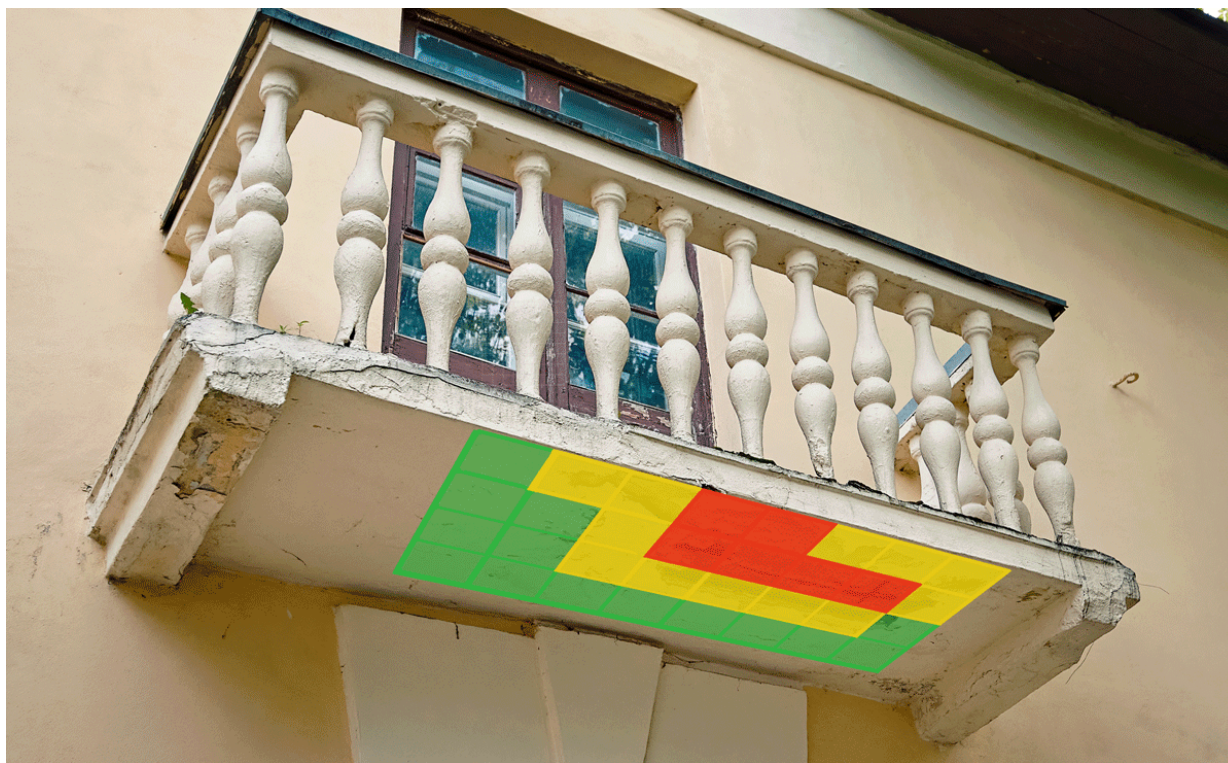
| <p>Uniformity & Strength Testing Pundit Ultrasonic Imaging Schmidt Rebound Hammers</p> | <p>Corrosion Assessment Profometer Corrosion Potential Sensor</p> | <p>Rebar Cover & Diameter Assessment Profometer Cover Meters</p> | <p>Object Mapping Proceq GPR Concrete Scanners</p> | <p>Thickness Testing Pundit Integrity tester Pundit Ultrasonic Imaging</p> |

L'NDT è un insieme di tecniche utilizzate per valutare le proprietà di materiali, componenti o sistemi senza causare alcun danno. Per i balconi in calcestruzzo, la NDT offre un modo efficace per valutarne l'integrità strutturale. Esistono diversi metodi NDT per verificare la salute e la resistenza dei balconi in calcestruzzo. Per una valutazione più completa, questi metodi devono essere utilizzati in combinazione per ottenere un quadro completo.
