# Prevenire il crollo di balconi in calcestruzzo con i test non distruttivi

## Scoprite i fattori cruciali che influenzano l'integrità strutturale dei balconi e come valutarli in modo efficace

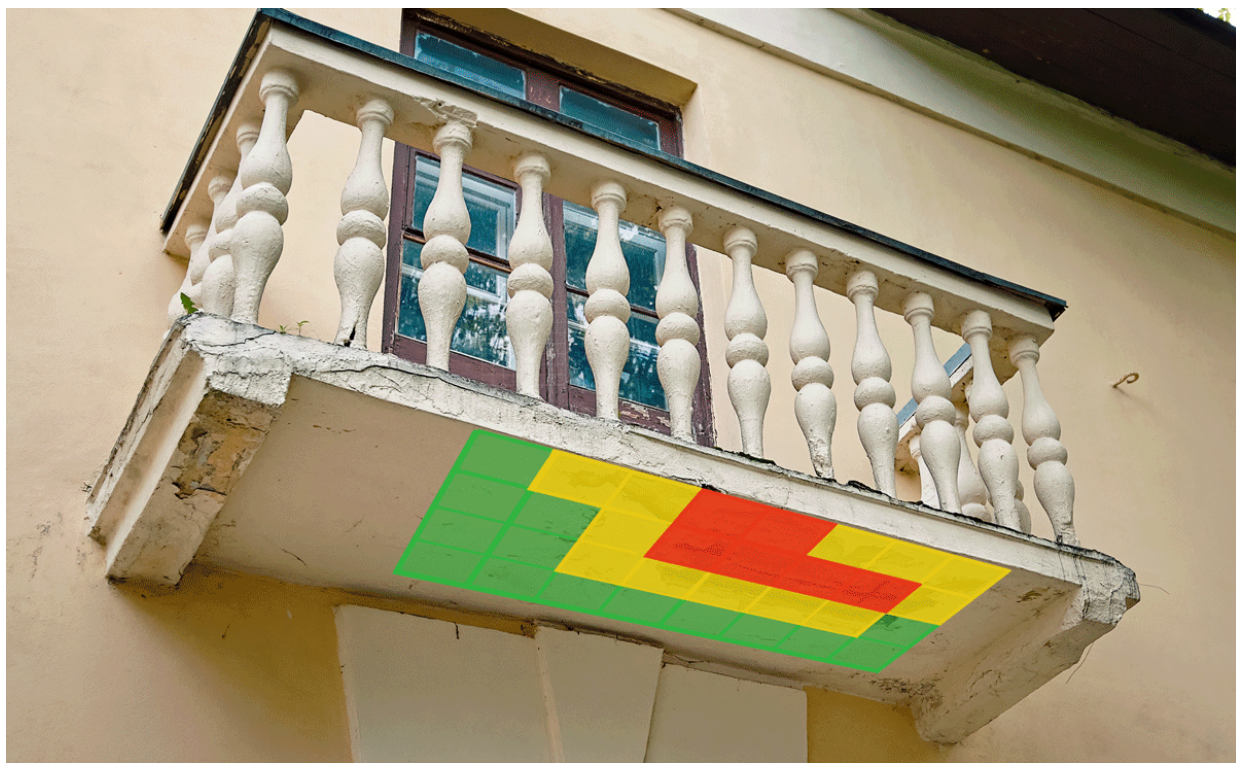
**Uniformity & Strength Testing**  
Pundit Ultrasonic Imaging  
Schmidt Rebound Hammers

**Corrosion Assessment**  
Profometer Corrosion Potential Sensor

**Rebar Cover & Diameter Assessment**  
Profometer Cover Meters

**Object Mapping**  
Proceq GPR Concrete Scanners

**Thickness Testing**  
Pundit Integrity tester  
Pundit Ultrasonic Imaging
