# Identificare e caratterizzare Difetti nei componenti forgiati come i rotori delle turbine a gas

Questa nota applicativa descrive come ispezionare i rotori delle turbine a gas con gli ultrasuoni.

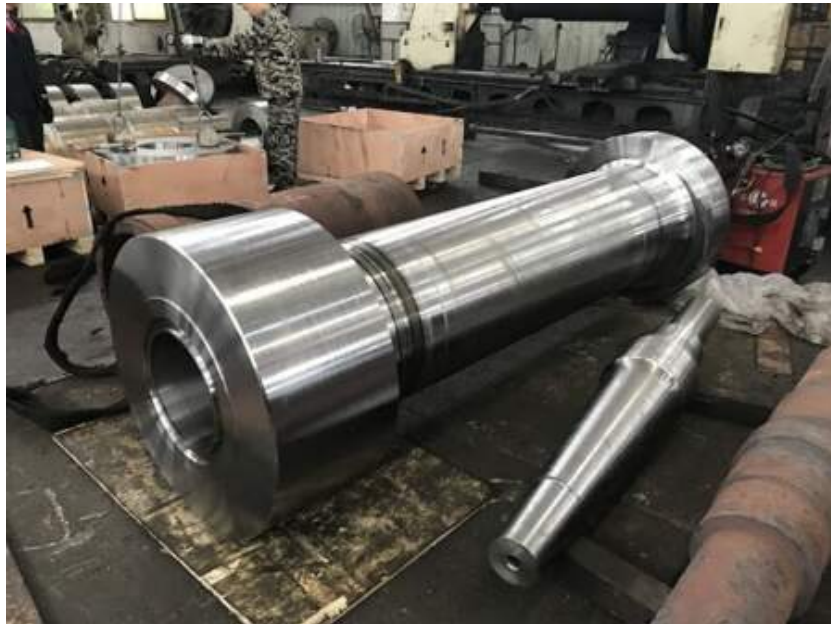
In base alla tabella riportata nella norma, il tecnico deve essere in grado di identificare discontinuità isolate e discontinuità raggruppate.

La microstruttura del materiale e lo spessore possono avere un impatto sull'ispezione a ultrasuoni; un buon rapporto segnale/rumore è importante per identificare discontinuità raggruppate e discontinuità isolate.
