Engenheiros de durabilidade: avaliação de sapatas de tiras de concreto de baixa resistência com martelos de rebote e GPR

Métodos de ensaio não destrutivos para avaliar a resistência de sapatas de concreto e identificar a presença, profundidade e orientação de vergalhões de aço

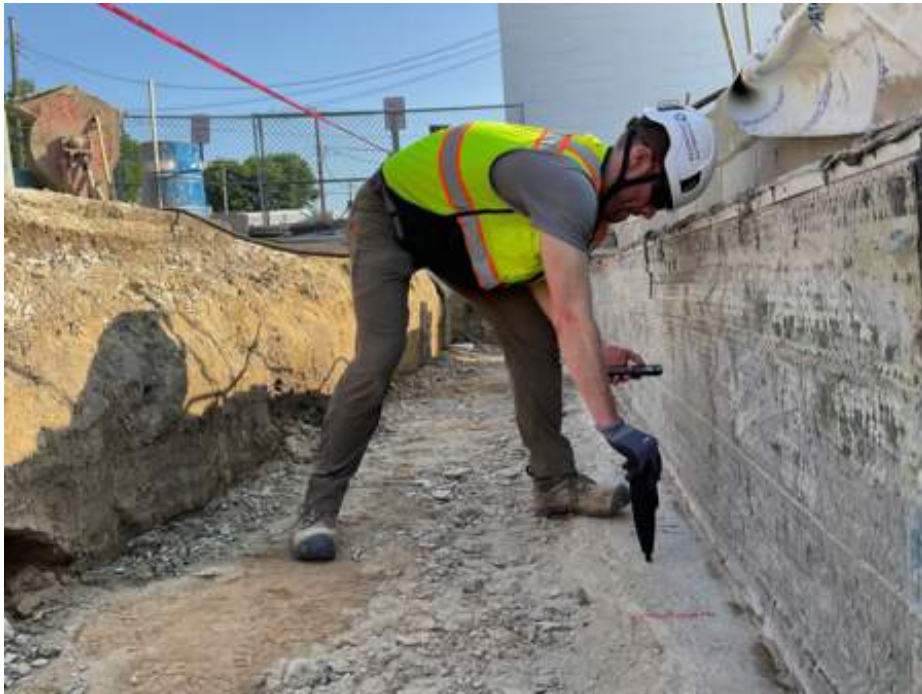
Durability Engineers onsite using the Silver Schmidt Hammer
