Avaliação dos danos causados pelo fogo em estruturas de aço

Dispositivos de teste de dureza de metais na avaliação de danos causados por incêndios

Na Screening Eagle Technologies, somos especializados em fornecer soluções inovadoras para testar e avaliar a integridade estrutural. Num estudo de caso recente, houve um cenário desafiante na Escola Secundária de Kirkintilloch, na Escócia, envolvendo suspeitas de danos causados pelo fogo em estruturas de aço durante a construção.

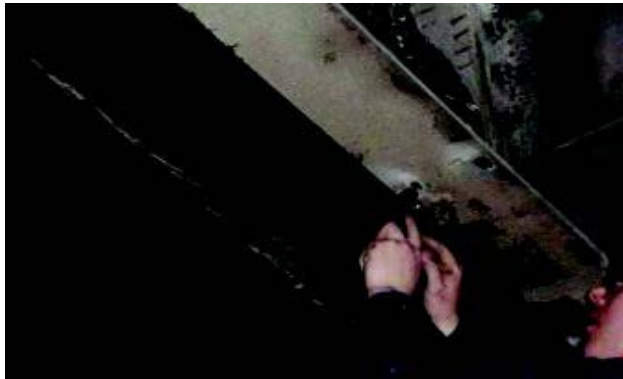
Na sequência de um incidente de incêndio suspeito durante a construção da escola, as inspeções visuais sugeriram uma potencial deformação de uma viga de aço. No entanto, subsistiam incertezas quanto à extensão dos danos causados pelo incêndio.
