Detecção de cavidades numa ponte tubular com canais de pré-esforço

- [A Nebest](#) foi solicitada a realizar uma reavaliação estrutural para a modificação de uma ponte tubular.
- O sistema de imagem ultra-sónica [Pundit PD8050](#) foi utilizado para detetar cavidades nas condutas de pré-esforço.
- A equipa identificou com sucesso algumas cavidades e riscos estruturais a partir de uma amostra limitada.

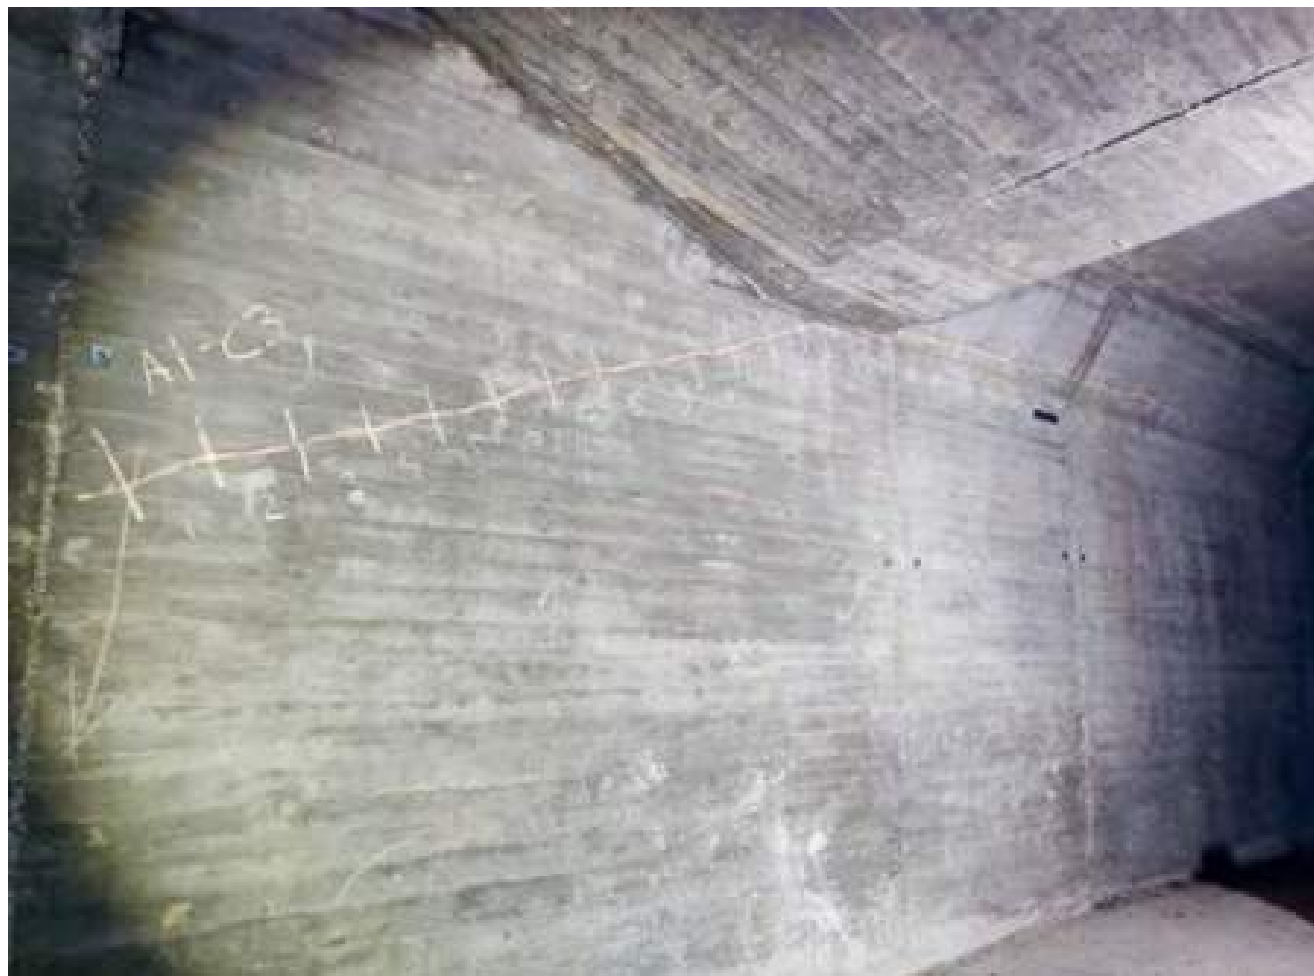
O engenheiro pressionou repetidamente o dispositivo ultrassónico contra a superfície do betão ao longo do comprimento do canal de pré-esforço numa posição intermédia fixa. Em seguida, todos os pontos de medição individuais são automaticamente agrupados por software para formar uma linha de varrimento.
