# Realização de avaliações estruturais em pontes envelhecidas

## Visão geral

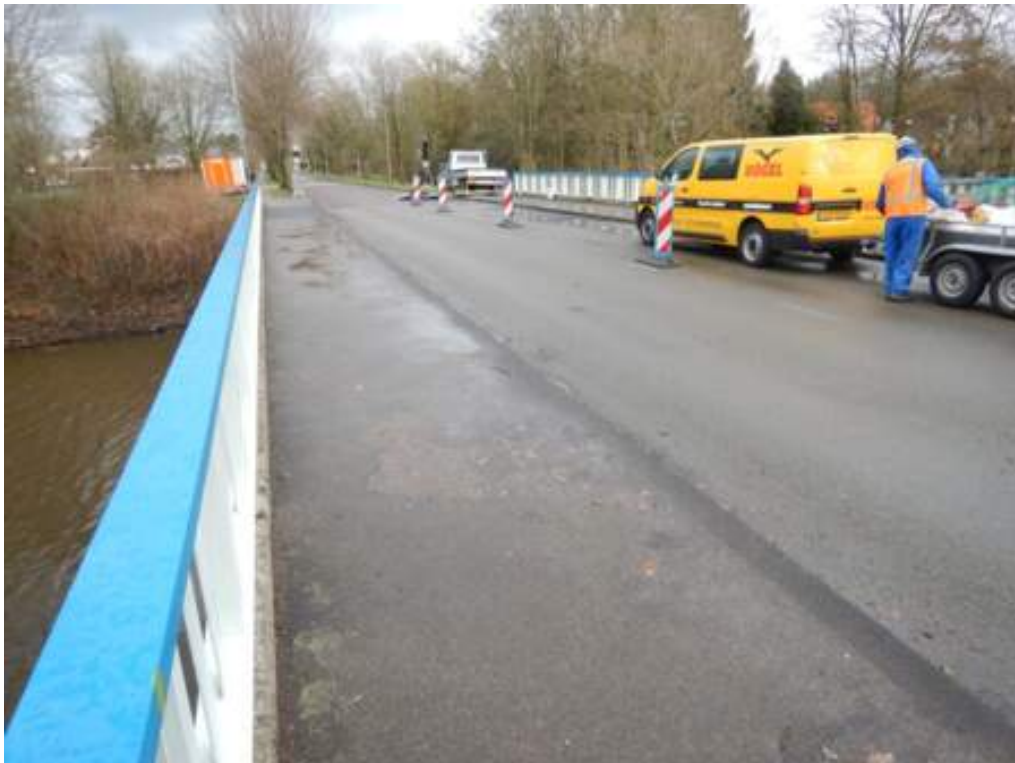
Neste estudo de caso, foi utilizado um sistema de mapeamento de betão [Proceq\\_GP8000](#) para avaliar o estado de duas pontes na área de Nijverdal, nos Países Baixos.

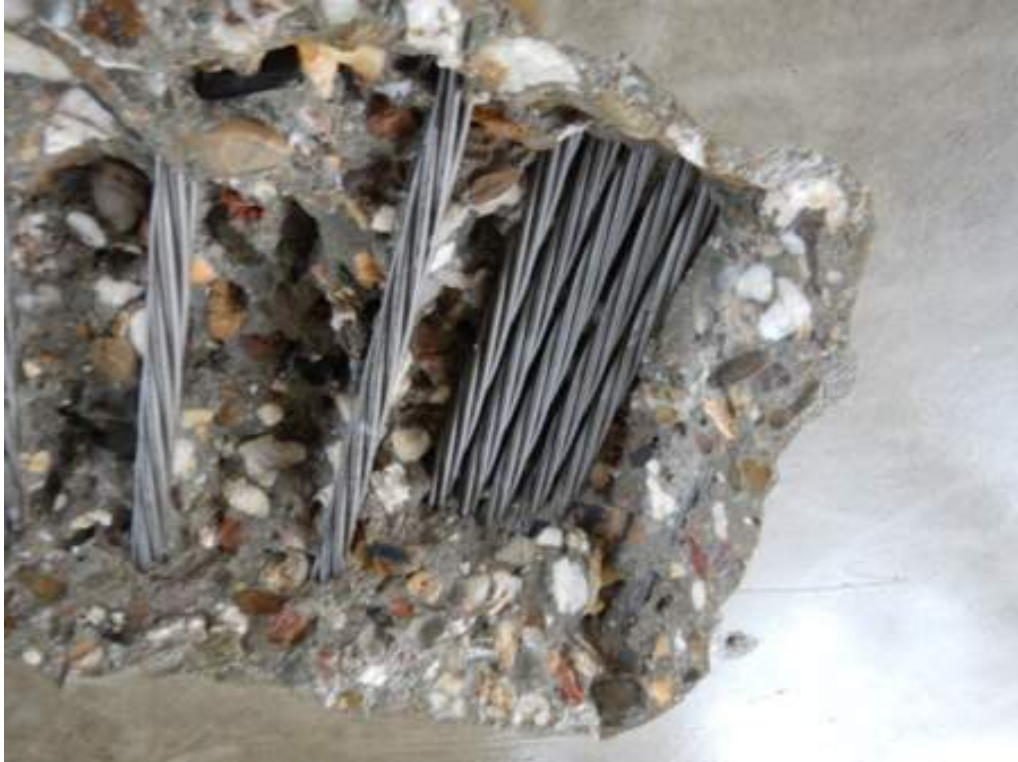
Este tipo de vigas tem cordões pré-esforçados com um perfil de tendão específico (parabólico ou com curvas duras), de tal forma que segue a linha do diagrama de momento fletor, o que dá algumas vantagens estruturais. Na prática, isto significa que as cordas estão algures na parte superior do corpo, perto dos pilares, e na parte inferior do corpo, algures a meio do vão.

O cliente não dispunha de informações sobre nenhuma das pontes, no que diz respeito à qualidade do betão ou às configurações dos varões.
