# Identificar e caracterizar Defeitos em componentes forjados como rotores de turbina a gás

Esta nota de aplicação descreve como inspecionar rotores de turbinas a gás com ultra-sons.

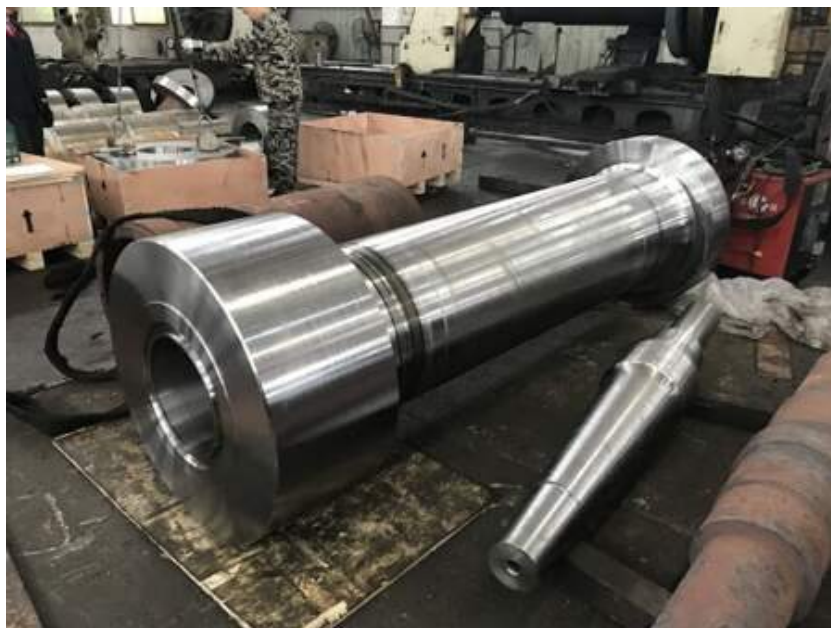
De acordo com o quadro apresentado na norma, o técnico deve ser capaz de identificar descontinuidades isoladas e descontinuidades agrupadas.

A microestrutura do material, bem como a espessura, pode ter impacto na inspeção por ultra-sons, sendo importante ter uma boa taxa de sinal-ruído para identificar descontinuidades agrupadas, bem como descontinuidades isoladas.

A curva DGS ou DAC pode ser usada para identificar e caracterizar os defeitos em componentes forjados, como rotores de turbinas a gás.
