# 螺栓检查：内部缺陷评估&数据管理

该项目的目的是研究超声波检测检测螺栓早期失效的能力，并将数据与螺栓位置一起记录。客户对沿线性资产（如铁路轨道）的螺栓特别感兴趣。

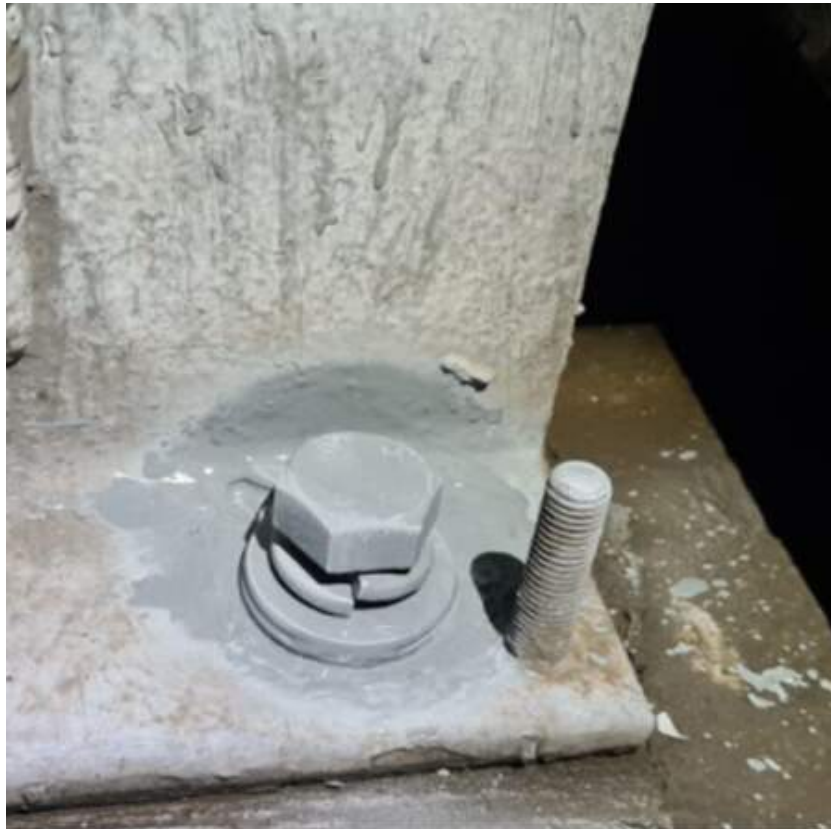
Bolt in-situ.

重工业中螺栓失效的原因包括腐蚀和过度拧紧。故障从最薄弱的地方开始，通常就在螺栓头下方。结果是螺栓头最终被剪断，使螺栓失效。需要一种检查方法，以便在最终失效之前尽早发现任何缺陷。
