螺栓检查：内部缺陷评估&数据管理

该项目的目的是研究超声波检测检测螺栓早期失效的能力，并将数据与螺栓位置一起记录。客户对沿线性资产（如铁路轨道）的螺栓特别感兴趣。

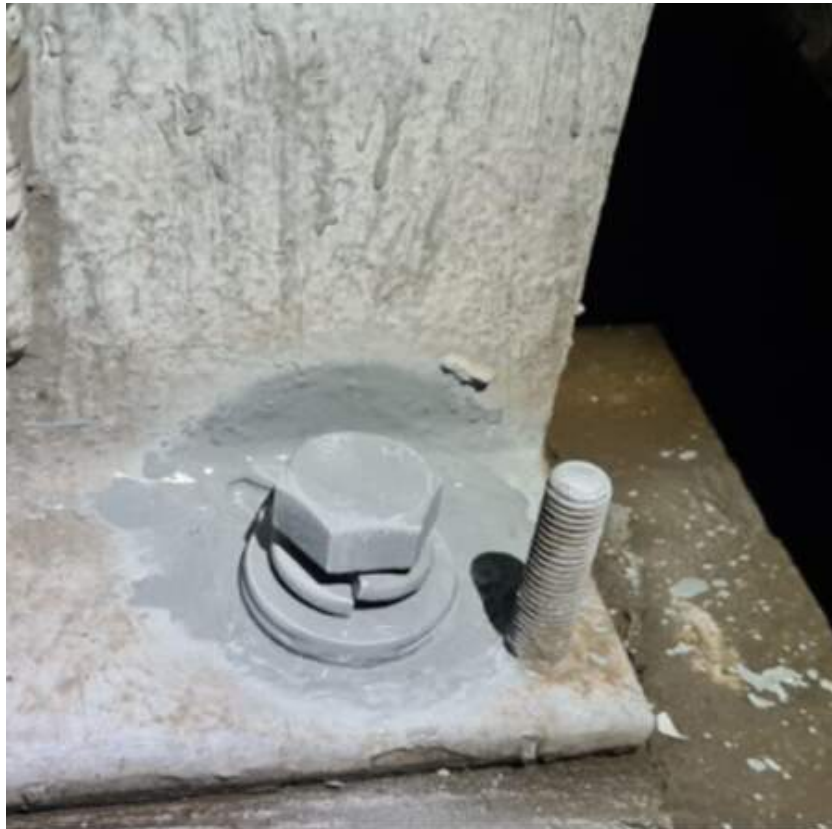
Bolt in-situ.

重工业中螺栓失效的原因包括腐蚀和过度拧紧。故障从最薄弱的地方开始，通常就在螺栓头下方。结果是螺栓头最终被剪断，使螺栓失效。需要一种检查方法，以便在最终失效之前尽早发现任何缺陷。
